# 農業部林業及自然保育署 臺中分署

## 編號第 1433 號土砂捍止保安林 檢訂報告

中華民國 113 年

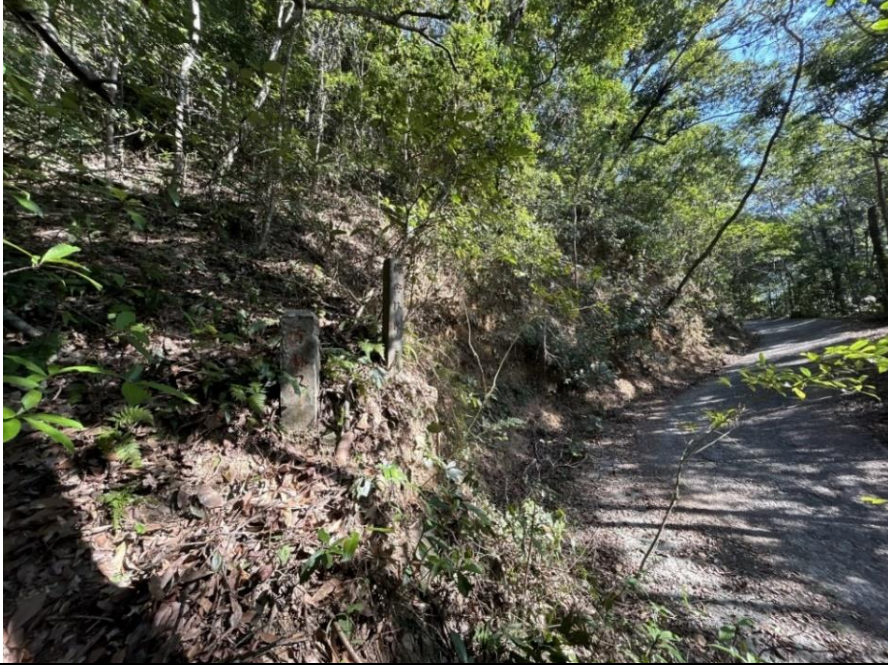
點號 5(大標柱)		
座標	X, Y	244119, 2674185(GPS)
點位概述	和平區東卯溪段 41 地號，界樁位於產業農路(前往東卯山步道)旁，轉彎處邊坡

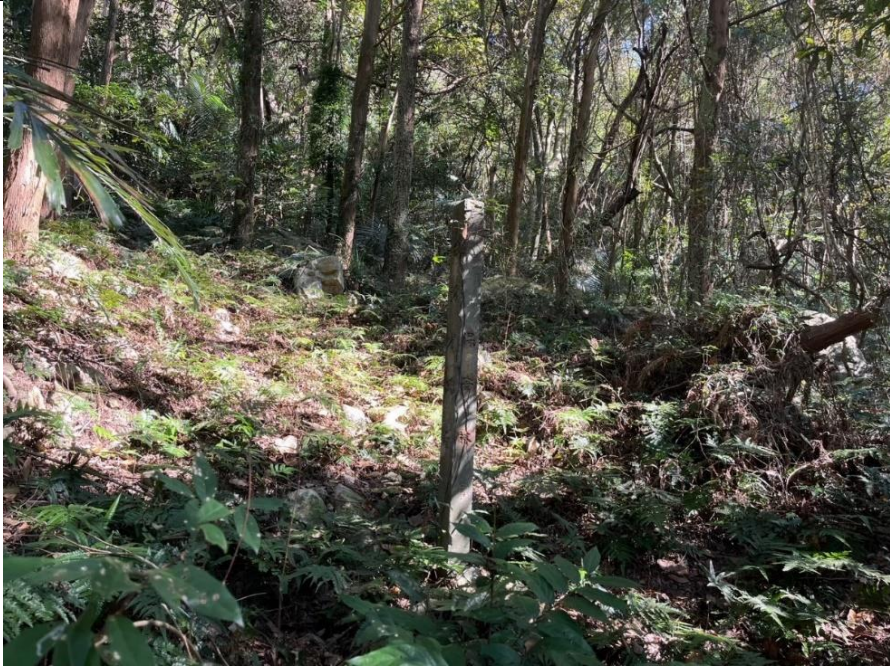
點號 6(大標柱)		
座標	X, Y	243832, 2674190(GPS)
點位概述	和平區東卯溪段 47 地號，界樁位於台 8 線道路，電線桿(天谷幹 36G9148CD07)對向上坡處

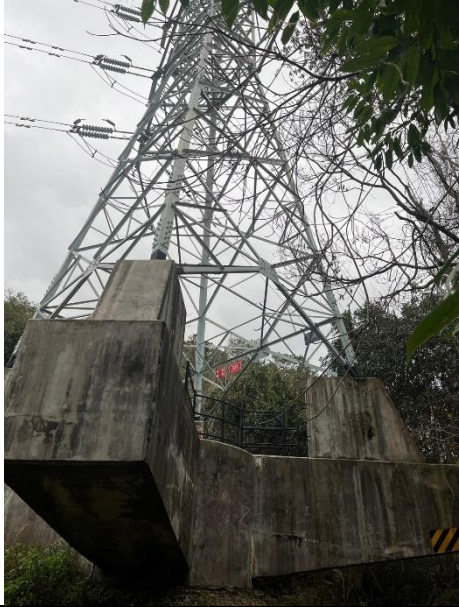
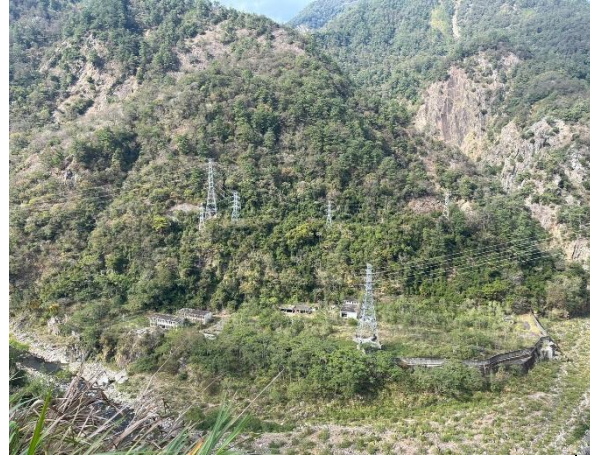
- (1)土地公廟 1 處，位於大雪山國家森林遊樂區內，大雪山林道 35K 旁，為早期大雪山林場林業開發時，祈求工作人員平安而開設，為 82 年 7 月 21 日既存建物，面積計 0.007454 公頃，維持現況列管。
- (2)彈藥庫 3 處，面積計 0.028540 公頃，位於大雪山國家森林遊樂區內，大雪山林道 35K 旁，為早期大雪山林場林業開發所建置，由本分署依財產相關規定管理。
- (3)景觀平台 1 處，面積計 0.025126 公頃，位於東卯山步道三角點，為提供登山客休憩，由本分署設置，本分署依財產相關規定管理。
- (4)鐵塔 5 處及天輪壩用地 2 處，面積計 0.681560 公頃，為台灣電力股份有限公司承租特別放租地，租約存續管理中。

非營林樣態-台灣電力股份有限公司承租特別放租地電塔

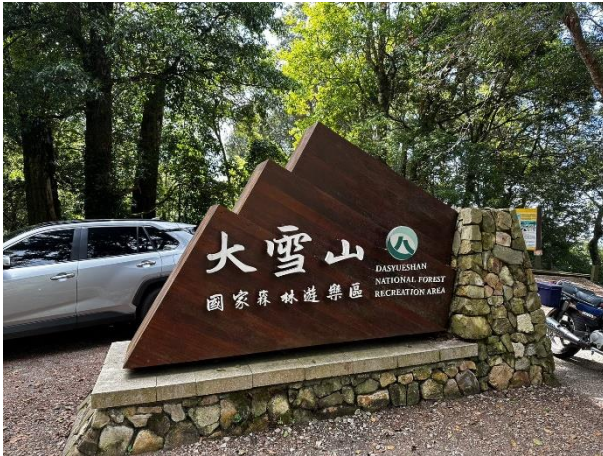
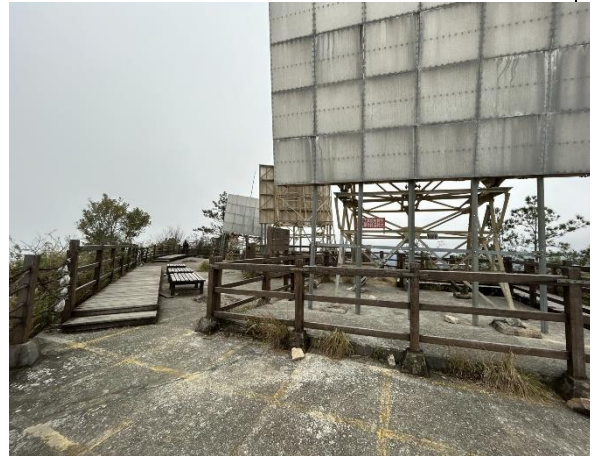
保安林內之大雪山國家森林遊樂區及東卯山步道三角點平台

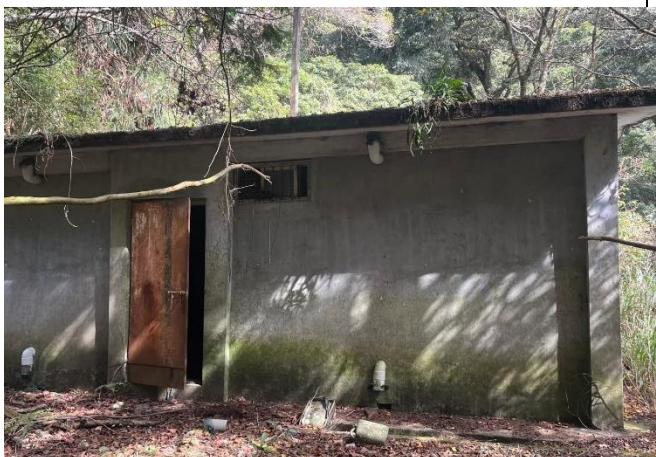
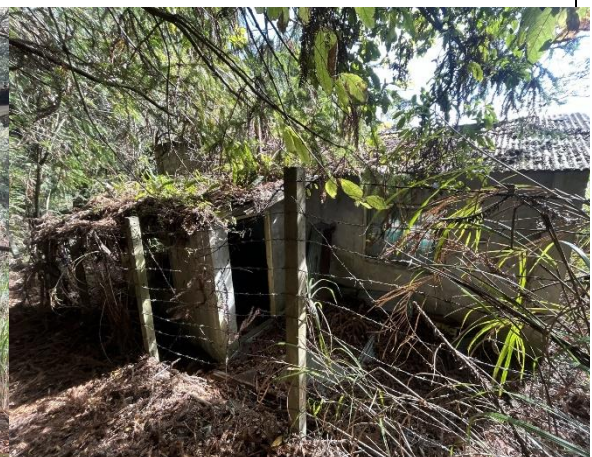
彈藥庫為登記有案的財產，依規定管理
