農業部林業及自然保育署

臺中分署

編號第 1419 號土砂捍止保安林

112-113 年度檢訂成果報告書

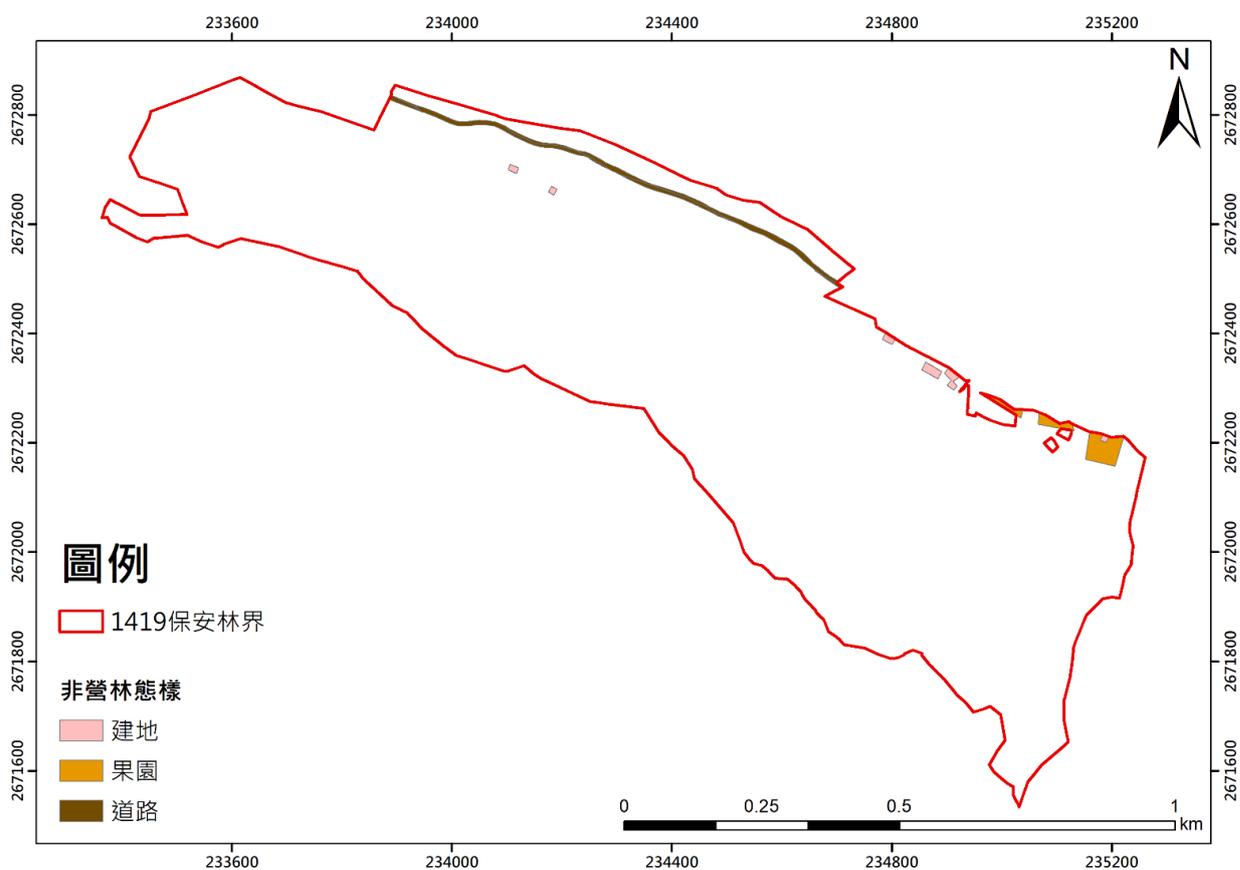
圖 23、保安林檢訂後人為非營林態樣分布圖

本期檢訂經現場調查，保安林境界內無立木地態樣現況為人為非營林使用之林地，面積合計 1.400956 公頃。其態樣為果園、建地及道路等 3 種，面積分別為 0.467100 公頃、0.175960 公頃及 0.757896 公頃，各占人為非營林態樣總面積之 33.34%、12.56% 及 54.10% (表 9、圖 23)。

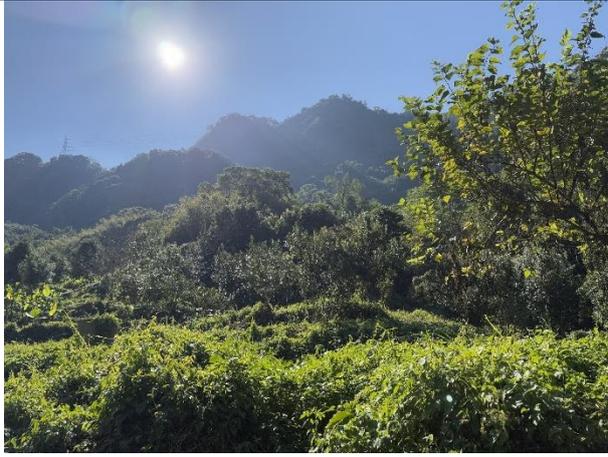
A

位於新社區水底寮段上水底寮小段 413-14、413-15、413-23 地號土地內，共計 3 案，面積共計 0.467100 公頃，如圖（A：私有地，果園、B：私有地，果園、C：私有地，果園）。

1.果園，面積合計 0.467100 公頃

計 3 案，編號為 A、B、C，分布於新社區水底寮段上水底寮小段 413-14、413-15 及 413-23 地號等 3 筆土地內。

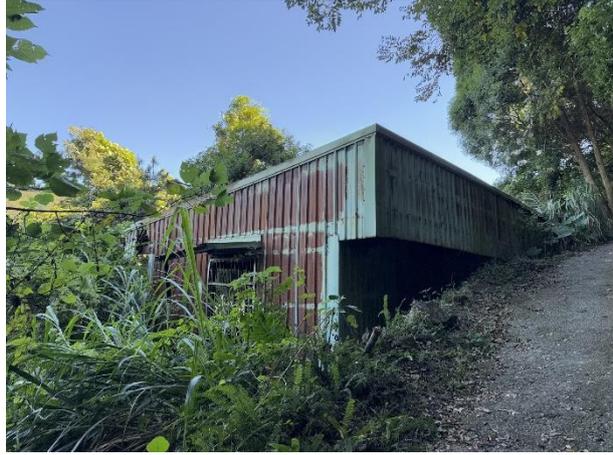
位於新社區水底寮段上水底寮小段 413-13、413-82、413-1058、413-1066 地號、臺中市新社區龍安段 9 地號土地內，面積共計 0.175960 公頃，共計 6 案，如圖 A：工寮，1 筆契約編號 34081291200016（已逾期）、B：工寮，1 筆契約編號 34081291200017、C：私有地，房舍、D：私有地，房舍、E：私有地，房舍、F：私有地，房舍。

租地工寮依契約規定管理（B2），2 案，編號為 A 及 B，面積計 0.031960 公頃。

分布於新社區龍安段 9 地號之土地，現況為工寮 2 棟，為承租有案之濫墾地清理改辦租地造林地工寮（契約 2 筆，編號 34081291200016、34081291200017），已登載於林政業務管理系統-租約管理模組，依租賃契約書規定管理。

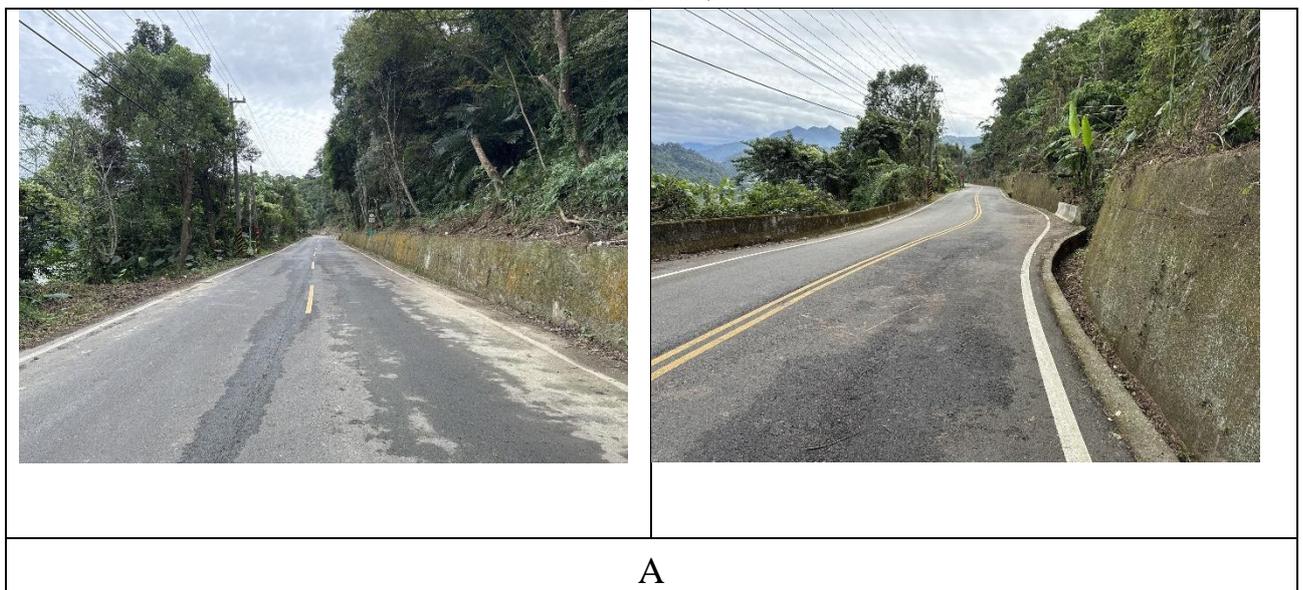
分布於新社區龍安段 1、1-1、8、9、9-2 地號土地內，面積共計 0.757896 公頃，共計 1 案，如圖（A：豐埔產業道路）。

既有公共設施維持現況管理（G3），1 案，編號 A，面積計 0.757896 公頃。

分布於新社區龍安段 1、1-1、8、9、9-2 地號等 5 筆土地內，為供民眾旅遊休憩通行、林業經營及巡護使用，尚無礙保安林整體經營管理，維持現況管理。
