農業部林業及自然保育署

114 年 4 月 14 日農授林業  
字第 1142207260 號公告

編號第 **1407** 號土砂捍止保安林

檢訂成果報告書

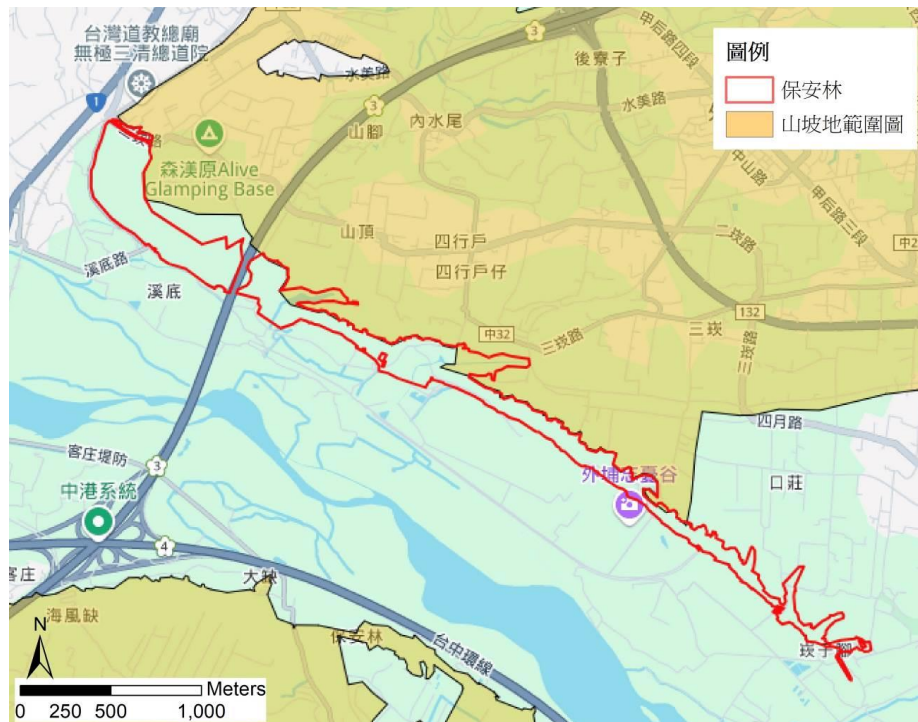
圖 10、保安林套疊「水土保持法」山坡地範圍圖

本號保安林經套疊農業部農村發展及水土保持署 BigGIS 巨量空間資訊系統圖台結果，部份範圍屬依「水土保持法」所劃定之山坡地範圍(圖 10)，非屬依「山坡地利用保育條例」所劃定之山坡地範圍(圖 11)。

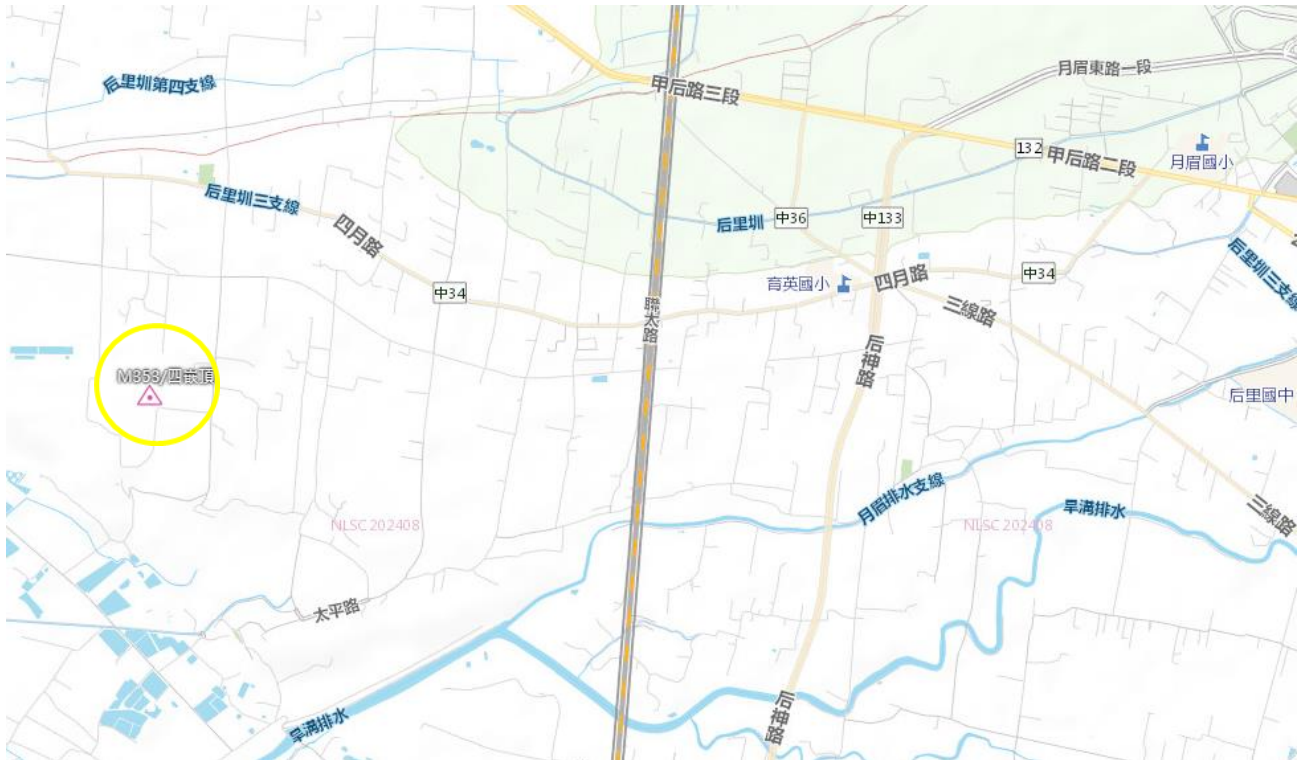
點位概述：由月眉國小沿四月路往活動中心方向出發，行 3.3 公里至口庄路左轉，續沿口庄路行 700 公尺右轉碎石路，續行 180 公尺停車，點位於右前方 30 公尺處田埂上，目前點位下方掏空塌陷。

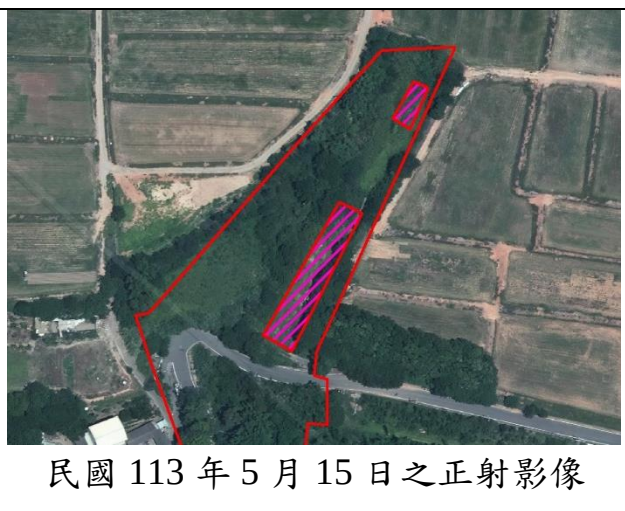
臺中市后里區口庄段 703-1 及 703-2 地號，解除面積 0.087000 公頃，現況為暫准放租水田(承租人胡家軒，契約編號 3200L0823C0006)經比對民國 82 年 7 月 21 日前攝影之臺灣地區航攝影像，符合保安林解除審核標準第 2 條第 1 項第 7 款規定。

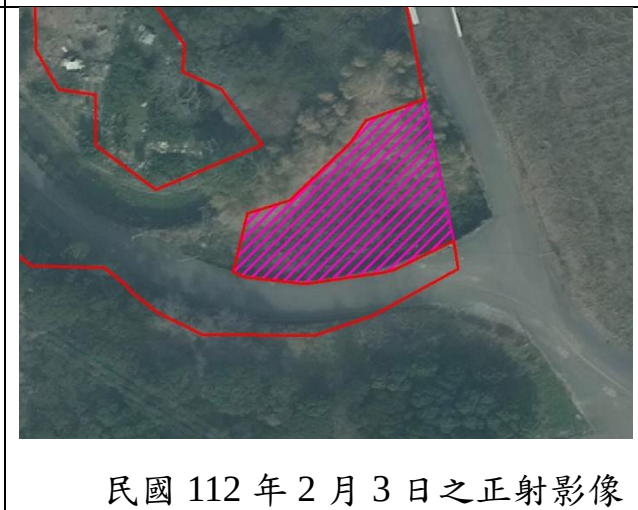
臺中市后里區口庄段 729-1 地號，面積 0.069000 公頃，現況為暫准放租水田(承租人徐正茂，契約編號 3200L0823C0003)，經比對民國 82 年 7 月 21 日前攝影之臺灣地區航攝影像，符合保安林解除審核標準第 2 條第 1 項第 7 款規定。

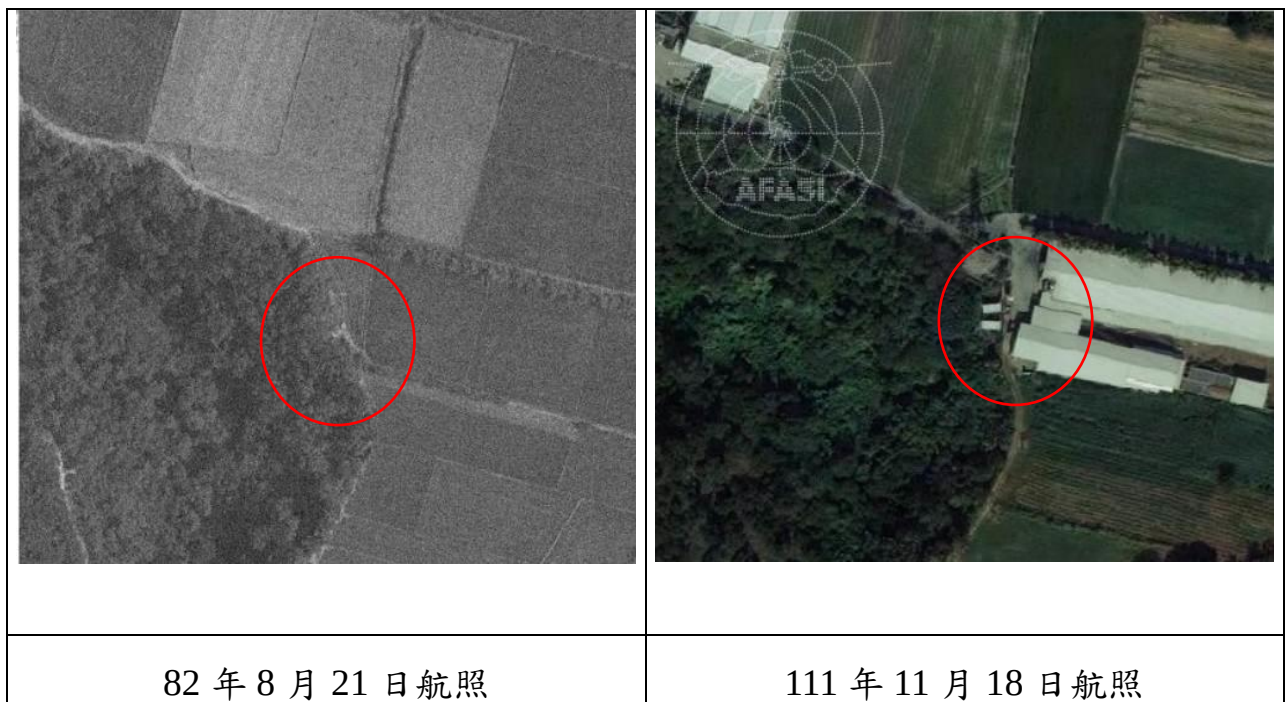
圖 18、私有地內建物航照比對圖

計 1 案，編號為 DA，分布於外埔區水美南段 1 筆土地(1045 地號)，面積合計 0.013664 公頃，現況為電塔，屬公共輸電設施，且經比對航測及遙測分署 82 年 8 月 21 日航空照片，顯示非為民國 82 年 7 月 21 日前存在之建物，如圖 18。
